Westersluis of Bartelsluis te Wormer

Haalbaarheidsonderzoek voor restauratie

Opdrachtgever	Gemeente Wormerland
Rapportnummer	26154
Status	Concept
Rapportdatum	26 februari 2015
Uitvoering	Ing. K. Hesper
Projectleider	H.J. Cassee

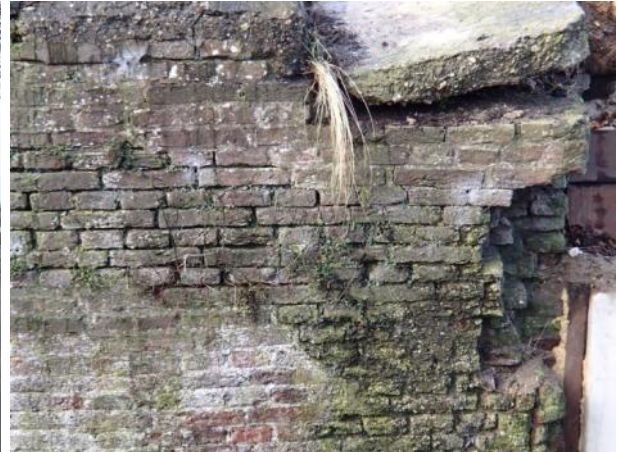
Figuur 7.2: Metselwerkschade bij het benedenhoofd westzijde

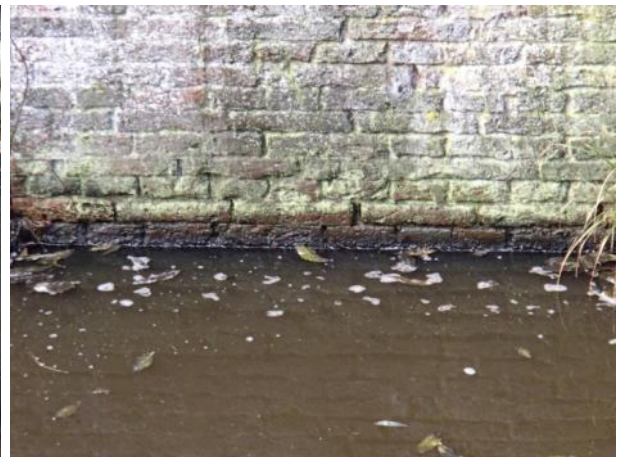
De samenhang van het overige metselwerk is nog voldoende. Wel is lokaal rond de voormalige waterlijn het voegwerk zacht of uitgesleten. Verder zijn geen schades aangetroffen die wijzen op falen van de fundering of relevante (ongelijkmatige) verzakkingen.

Figuur 7.4: Uitgesleten voegen op de waterlijn

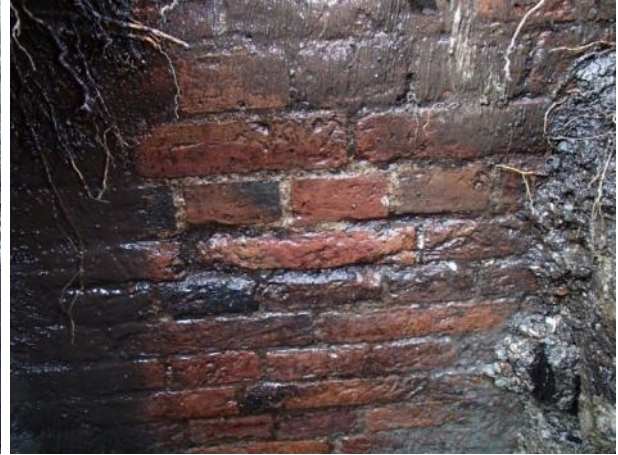
Figuur 7.8: Voegen metselwerk buitenzijde hard (put B)

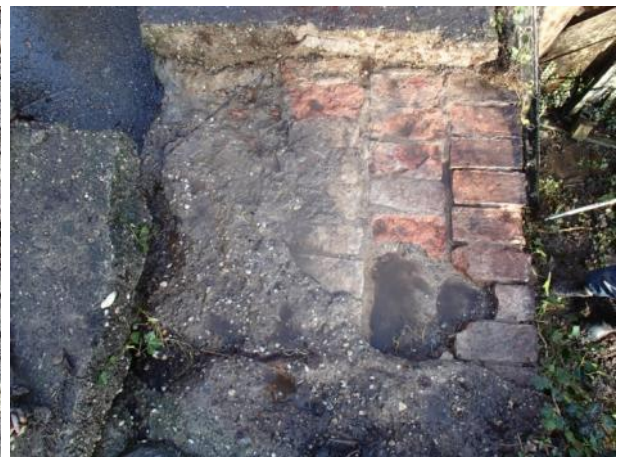
Figuur 7.10: Metselwerk onder de betonnen dekplaten in redelijke staat

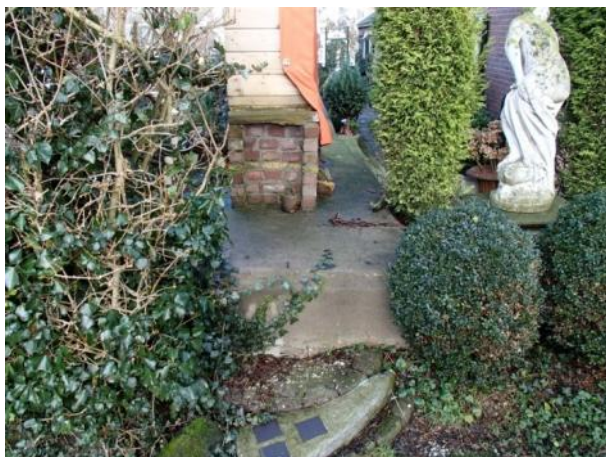
Figuur 7.11: Kop van het bovenhoofd oostzijde, door derden geplaatste bouwwerk op de sluis

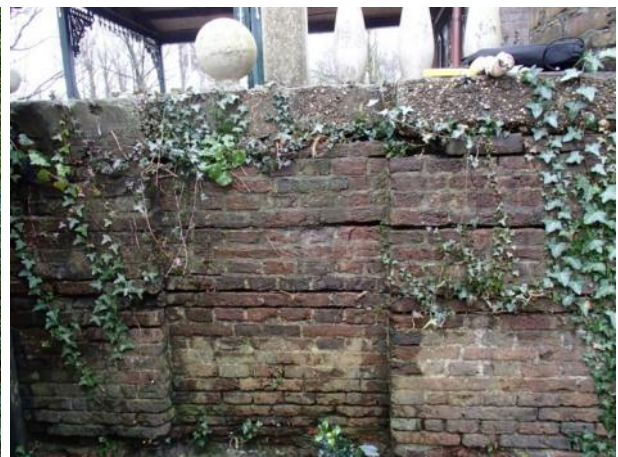
Beide kolkwanden zijn horizontaal gescheurd op een hoogte van circa 60 cm vanaf de bovenzijde. De scheuren lopen over beide wanden over de gehele lengte van de kolk. Plaatselijk is ook kalkuitbloei te zien, wat op vochtbelasting duidt. De voegmortel bij steen A is nog hard en zit vast. Dit geldt vooral voor de vrij gegraven buitenzijde en binnenzijde onder de waterlijn. De stenen hebben vrijwel overal nog goede samenhang en er zijn weinig holle plekken gevonden dus is de zetmortel nog intact.

Het metselwerk verkeert met inachtnahme van de leeftijd in redelijke staat. Veel schade is veroorzaakt door wortelgroei; het betreft vooral horizontale scheurvorming in het bovenste deel van het metselwerk. Dit is een veel voorkomend schadebeeld bij gedempte sluisen.

Figuur 7.12: Horizontale scheuren in het metselwerk

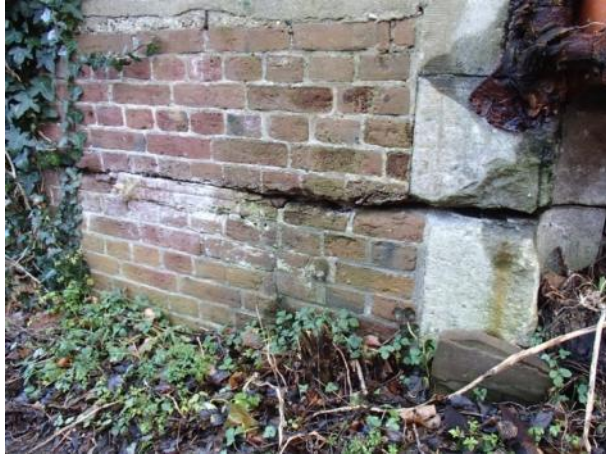
Het metselwerk vertoont in beide wanden van het sluishoofd een grote, horizontale scheur op circa 0,9 m vanaf de bovenzijde. De scheurwijdte varieert van 1 mm tot meer dan 1 cm. De natuurstenen slagstijlen in de deurkassen zijn eveneens gescheurd. Het metselwerk klinkt echter vrijwel nergens hol en er zijn nauwelijks losliggende stenen gevonden. Wel is kalkuitbloeding te zien op de wanden. De wand aan de westzijde (wegzijde) vertoont de meeste losse stenen, vooral als gevolg van wortelgroei. Aan de westzijde is het metselwerk beperkt zichtbaar door de aanwezige plantengroei.

Figuur 7.13: Scheuren in natuurstenen slagstijlen en metselwerk van het bovenhoofd

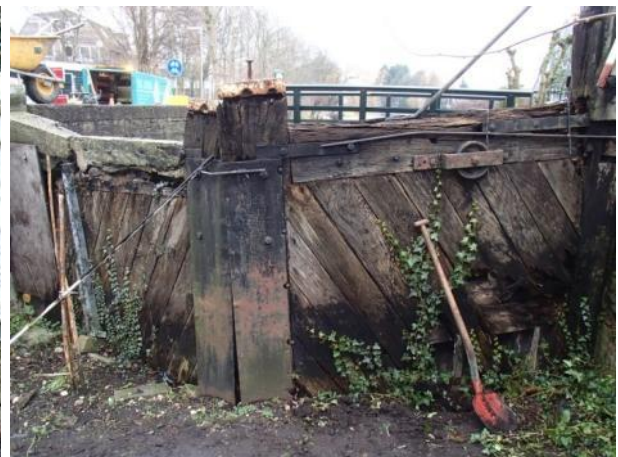
De in het benedenhoofd aanwezige sluisdeuren zijn grotendeels weggerot en gedeeltelijk op creatieve wijze hersteld met beton en stukken wapeningsijzer. De halsbeugels (draaipunten) zijn sterk gecorrodeerd. De taatsen (onderdraaipunten) zijn niet bereikbaar voor inspectie.

De sluisdeuren in het benedenhoofd hebben alleen nog een beperkte grondkerende functie. Gezien de toestand (sterke aantasting door houtrot) kan aan de deuren geen constructieve sterkte meer worden toegekend.

Figuur 7.16: Restanten sluisdeuren in het benedenhoofd

De restanten van de sluisdeuren in het benedenhoofd dienen omzichtig uitgehesen te worden en afgevoerd naar een geschikte locatie voor onderzoek als basis voor het vervaardigen van nieuw te plaatsen deurstellen en bewegingswerken.

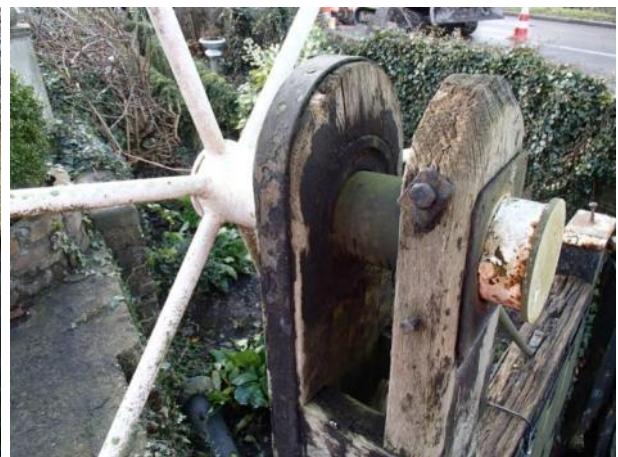
Figuur 7.18: Detail kaapstander, houtaantasting en corrosie van ijzeren banden

Het aanwezige windwerk van de rinketschuif dient daar waar nodig hersteld te worden.

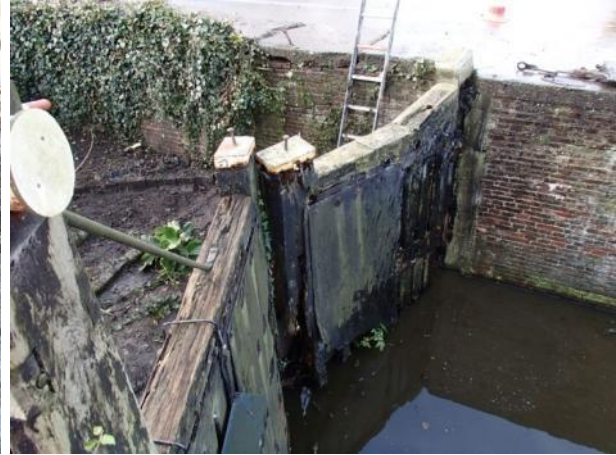
Figuur 7.20: De bovenregel is hersteld met beton, zie ook restanten van ijzeren beplating aan de zijde van de Enge Wormer.

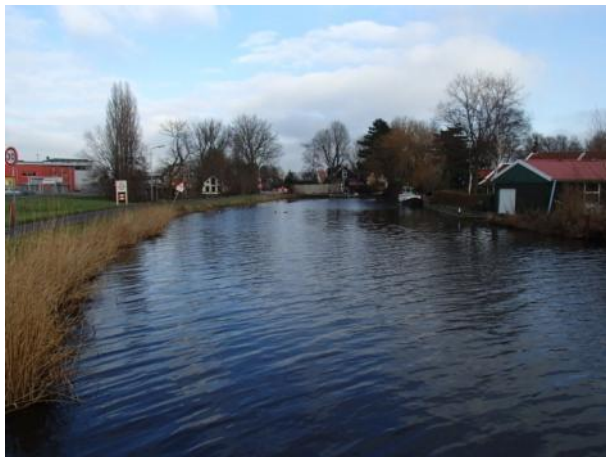
Figuur 7.21: Het Wolfrak heden, de Bartelsluis is niet zichtbaar door aanwezige begroeiing

Voor de beleving en behoud van het metselwerk dient de begroeiing op de kolkwanden verwijderd te worden en regelmatig worden ontdaan van nieuwe begroeiing.

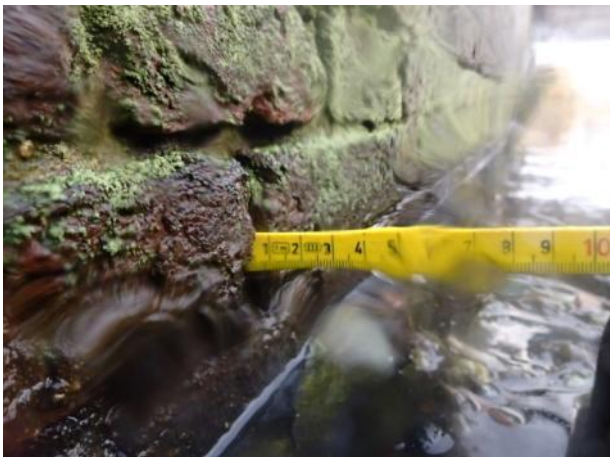
Figuur 4.3: Oostelijke wand 1 cm uitgesleten.

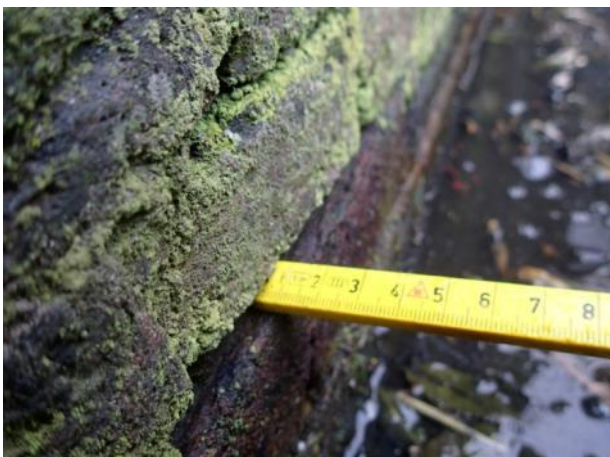
Figuur 4.5: Westelijke wand 1 cm uitgesleten.

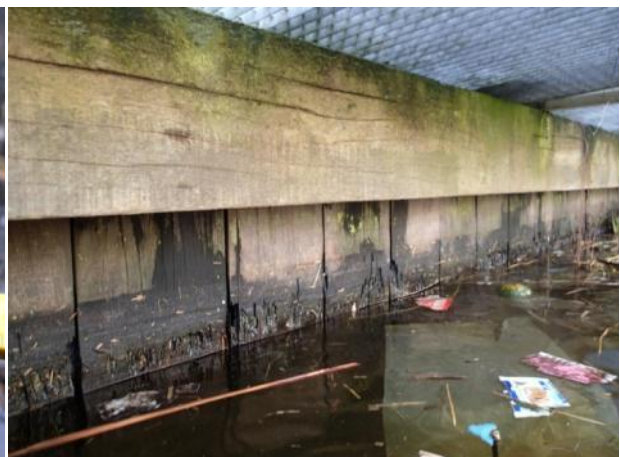
De houten damwand aan de kant van de Zaan is vooral op de waterlijn aangetast. Ook de kopsen kanten en mes-groefverbindingen zijn zacht, zie ook bijlage 4.

Figuur 4.6: Insnoering op waterlijn circa 5 mm.

De houten damwand voor het bovenhoofd moet worden vervangen.

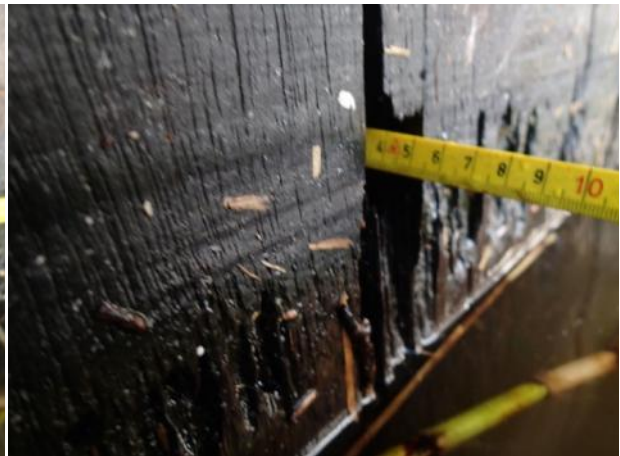
Figuur 4.8: Insnoering op messing- en groefverbinding tot maximaal 50 mm.

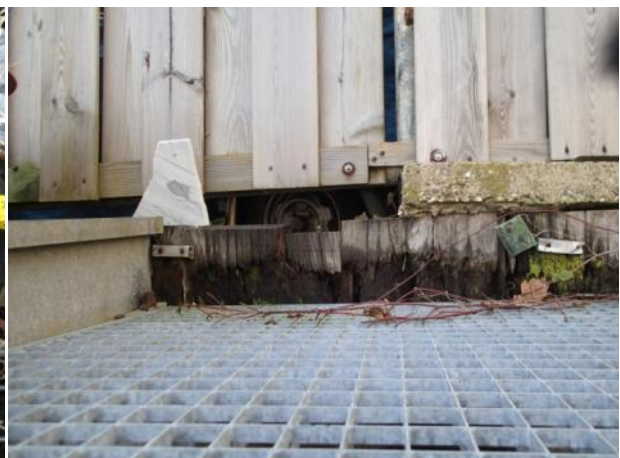
Figuur 4.10: Ingesnoerde/beschadigde kopse kanten van grondkerend scherm.

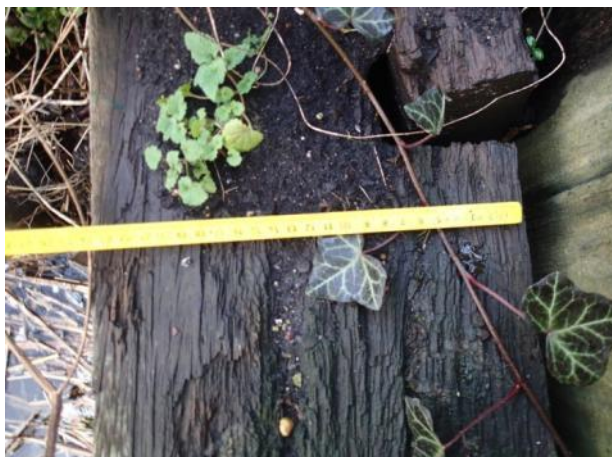
Figuur 4.11: Gordingbalk ingesnoerd 2 – 10 mm.

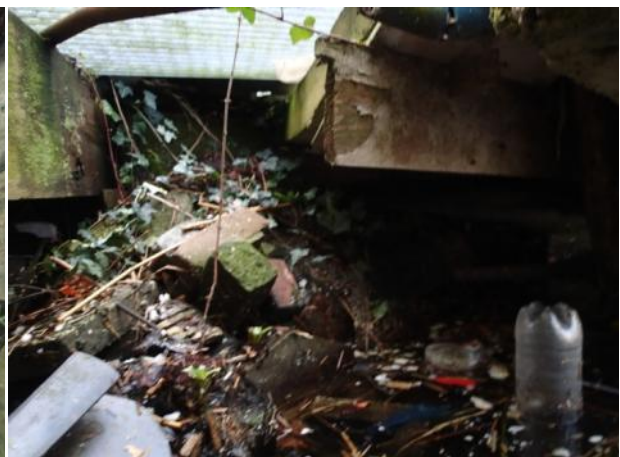
Figuur 4.12: Opgehoopt vuil en grond aan oostzijde voor het grondkerende scherm.
