# PAROCHIANEN BONIFATIUSKERK TIJDELIJK DAKLOOS

*Ongewisse toekomst voor een rijksmonument*

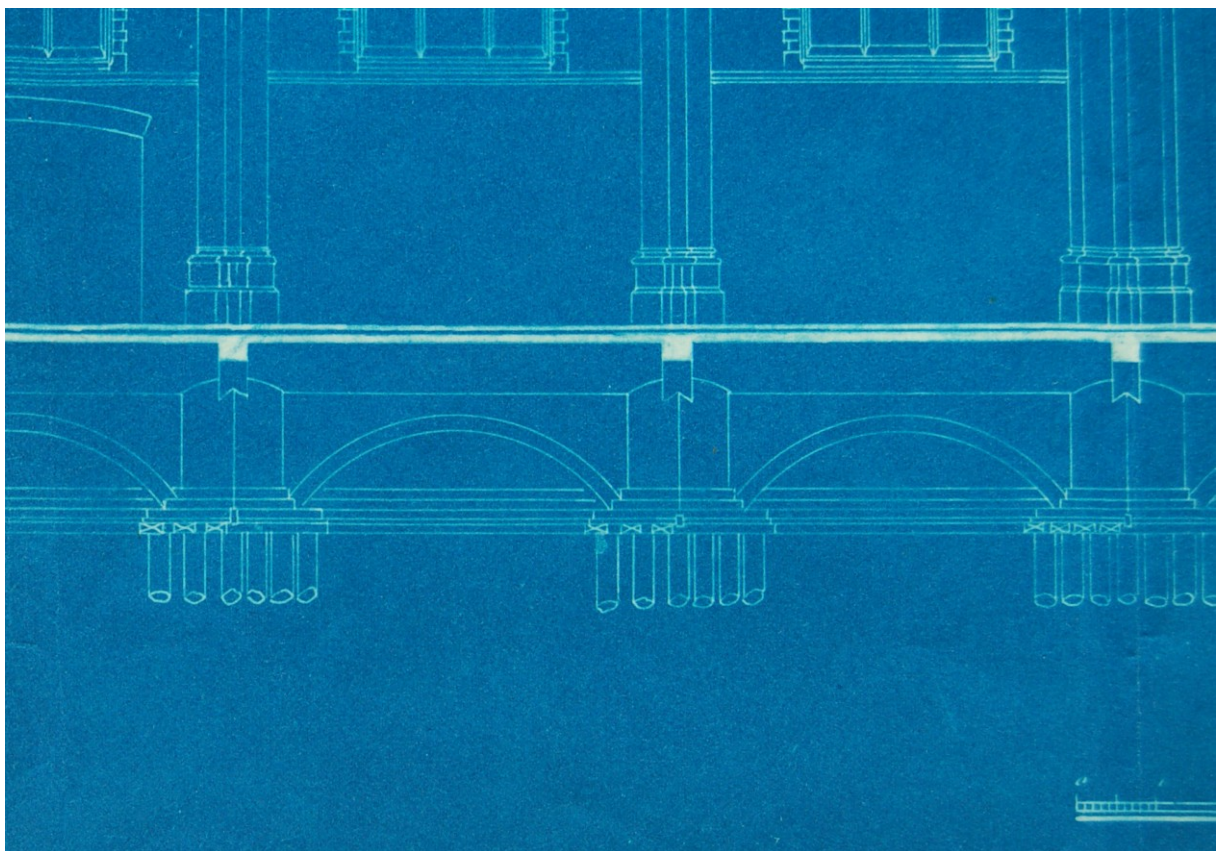
*Bron: Gemeente Archief Zaanstad, BVZD 13223*

*Detail spaarbogenvloer in de Bonifatiuskerk uit de bouwaanvraag voor 'Het bouwen van een kerkgebouw met toren en pastorie door Kerkbestuur van de Heilige Bonifatius.*

De uitgebreide restauratie van de voorgevel en de toren was net afgerond. Maar pastoor Goedhart wist dat er nog meer grote restauraties nodig waren om de kerk toekomstbestendig te maken. Grootste zorgenkind voor het parochiebestuur was de fundering van de kerkvloer. J.J. Kaarsemaker, bestuurslid voor bouwkundige zaken, nam in 2009 contact op met het bouw bureau van het Bisdom Haarlem om over de verzakkende kerkvloer te praten. Daarna vonden, zoals hierboven al vermeld, diverse technische onderzoeken plaats. De voorlopige conclusie was, dat de spaarbogen waarop de vloer rust zijn verzakt doordat er waarschijnlijk van het bestek is afgeweken. Bij de onderheiding van de spaarbogen zijn waarschijnlijk onvoldoende en te korte palen gebruikt. Door het scheefzakken van deze gemetselde spaarbogen zijn er scheuren ontstaan waardoor het zand, dat is gebruikt voor het aanvullen van de rondingen in de spaarbogen, kon weglopen naar de kruipruimte onder de kerkvloer. Dit heeft dus een versterkend effect op het onregelmatig verzakken van de vloer.

Er wordt nu gestudeerd op twee mogelijke oplossingen van dit probleem. De eenvoudigste is de spaarbogen op te vangen in een nieuwe fundering of de bestaande onderheiding te vervangen door nieuwe palen. Dan kan het metselwerk van de spaarbogen worden hersteld en het zand weer aangevuld zodat de vloer weer vlak is.

De tweede oplossing is veel ingrijpender. Dan gaat de kerkvloer er in z'n geheel uit en wordt op een nieuwe fundering een nieuwe kerkvloer aangelegd. In beide gevallen moet al het kerkmeubilair, zoals de kerkbanken, de communiebanken, het altaar en de biechtstoelen, uit de kerk worden verwijderd.

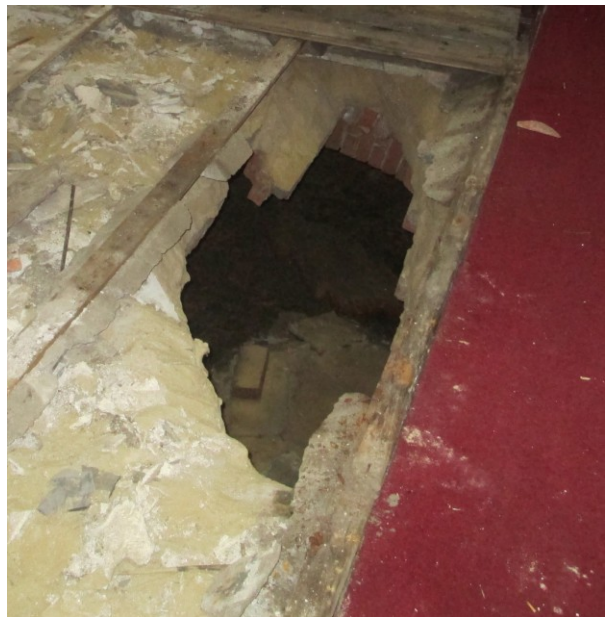
*Het gat in de vloer onder de achterste kerkbanken. Een van de bogen is zichtbaar.*
