---

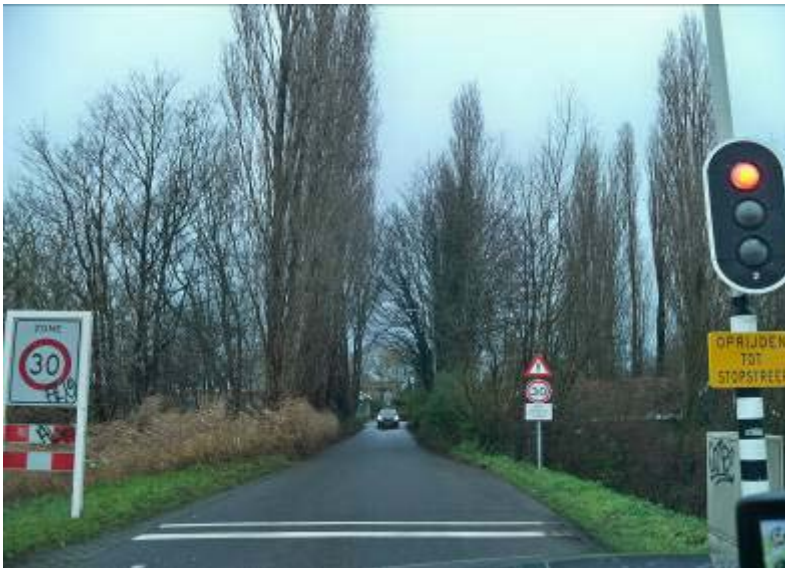
foto 1

Geschouwd wordt de Engewormer, het gedeelte tussen de Engewormer 25 en het dorpje Bartelsluis. De Engewormer is een dijkweg, met een rijloper van 3.00 m en twee redresseerstroken van 0.75 m elk. Totaal 4.50 m incl. strepen. Tevens liggen er op diverse plaatsen erfaansluitingen. De Engewormer is gedeeltelijk gelegen binnen de bebouwde kom. De toegestane snelheid is daarom 50 km/h (binnen bebouwde kom) of 60 km/h (buiten bebouwde kom). Het dorpje Bartelsluis is de verbinding van de Engewormer met Wormerveer. Het dorpje is geheel een 30 km/zone. Met een VRI (verkeersregelinstallatie) wordt de doorgang door de smalle straatjes geregeld.

Vanwege de combinatie van de hoeveelheid gemotoriseerd verkeer in de spitsuren en het smalle wegprofiel, ontstaan er zeer gevaarlijke situaties. Met enige regelmaat raken voertuigen van de weg en belanden dan in de berm of sloot. De smalle straatjes in Bartelsluit moeten al dat verkeer verwerken. Dit is verkeerskundig gezien onwenselijk is. Bewoners vragen al jaren om maatregelen om dit 'sluipverkeer' te weren.

Door de lange rechtstanden wordt er op deze smalle dijk erg hard gereden. Drempels om de snelheid te verlagen zijn niet mogelijk, omdat trillingen in de dijk niet wenselijk zijn. Passeren van twee auto's gaat net, maar bij een landbouwvoertuig is dat niet mogelijk. Dan moet men terug naar een inrit van een huis/ boerderij.

- De aanbeveling van Goudappel Coffeng om een wisselend inrijverbod in te stellen op het betrokken wegvak, 's morgens richting Amsterdam en 's middags in de andere richting, is een goede maatregel (uitgezonderd bestemmingsverkeer) en is snel te realiseren.
- Het dorpje Bartelsluit is nu 30 km/zone. Dit is niet juist. De inrichting geeft aan, dat het hier gaat om een Erf. Dus bebouwde kom 30 km/zone degraderen naar ERF.
- In het midden van Bartelsluit het RVV-bord C4L vervangen door een bord "doorgaand verkeer". De weg heeft twee richtingen. Of bord geheel weglaten.
- De aanwezige Bebouwde komborden (RVV-borden H1/2) staan niet op de juiste plaats. Zie Toepassingen bij Borden H1/2.
- Waar mogelijk is uitwijkhavens aanbrengen.

- Omdat de weg zeer smal is, een breedte beperking instellen. (bijvoorbeeld RVV-bord C18-2,00m, dus niet 2,2m).
- In bochten en waar verder noodzakelijk, houten vangrail aanbrengen. Bijkomend voordeel, doordat de weg visueel smaller wordt, neemt de snelheid af. Door uitritten ook op deze manier te markeren, zijn deze meteen goed aangegeven.
